## СОСТОЯНИЕ НАСАЖДЕНИЙ ДВОРОВОГО ПРОСТРАНСТВА «ДВОРЯНСКОЕ ГНЕЗДО» Г. ЕКАТЕРИНБУРГА

Аткина Людмила Ивановна, Лейман Екатерина Олеговна

ФГБОУ ВО «Уральский государственный лесотехнический университет», Екатеринбург, Россия  
leymaneo@m.usfeu.ru

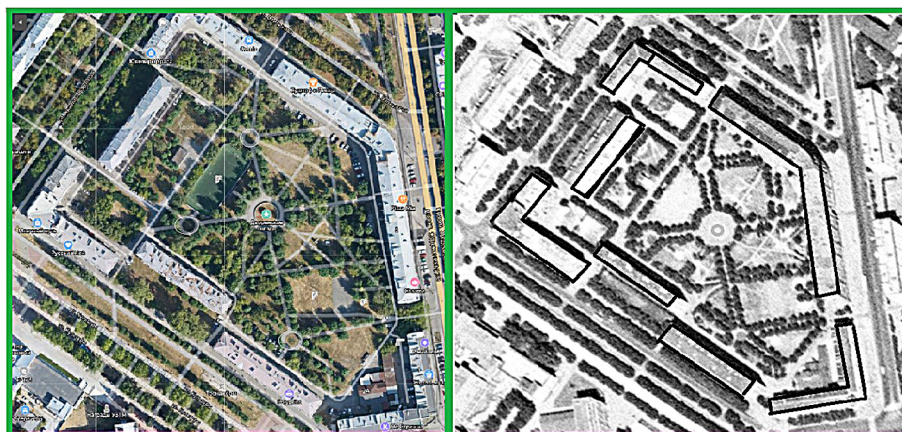
Рисунок 3 – Фрагменты спутниковых снимков 2025 г. [5] и 1975 г. [16]

На фото 2025 г. видно, что произошло разрушение четкости рядовых посадок из-за стихийного разрастания клена ясенелистного и утрата фрагментов аллей. Несмотря на развитую сеть дорожек, на газонах присутствует большое ко-

Среди деревьев тополя бальзамического 13 % (33 экземпляра) – сухостой разных лет, эти деревья подлежат удалению и замене. При сравнении исторических фото видно, что вблизи дома по ул. Культуры, 3, также утрачена часть аллеи из тополей (рис. 3). Все остальные виды, судя по высоте и диаметру деревьев, были высажены гораздо позднее. На архивных фото уже в 70-80-х годах появляются березы, большое количество кустарников, клены. Более точный период посадки установить сложно, так как они проходили в рамках «субботников».

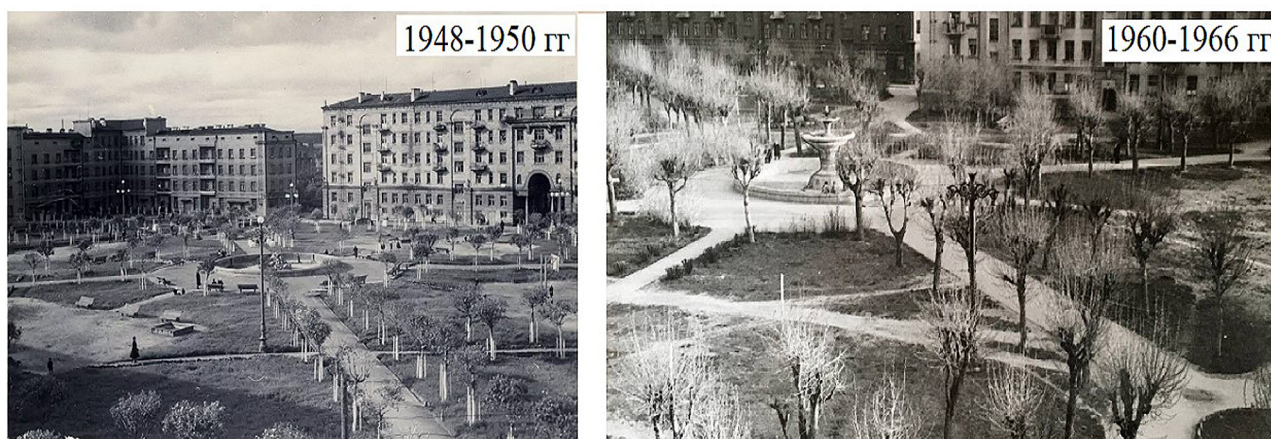
Самый большой диаметр отмечен у тополя бальзамического (*Populus balsamifera* L.) – более 50 см. Судя по фото, выложенному на общедоступных сайтах интернет [14], массовая посадка тополей произошла в период с 1948 до 1950 г. (рис. 6). Деревья были примерно 8-10 летнего возраста, то есть сейчас деревьям около 70-80 лет.

По рассказам старожилов, они были завезены из центральной России, преимущественно из Поволжья. Деревья тополя формировали только аллеи вдоль дорожек, отдельных групп и массивов не было. Подобная структура сохранилась и в настоящее время. Обращает на себя внимание качественная формовка крон тополей в 60-х годах (рис. 6).

Рисунок 6 – Посадки деревьев тополя бальзамического (*Populus balsamifera* L.) на территории «Дворянского гнезда» [14]

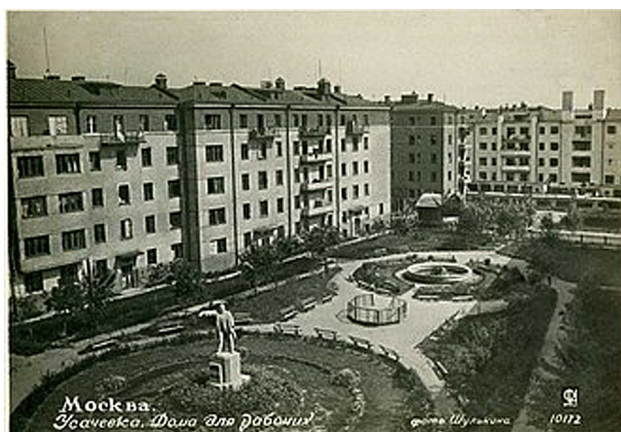
При сравнении с благоустройством так называемых «элитных» кварталов других городов 30-50-х годов прошлого века видны черты сходства в планировочной системе и посадке деревьев –

вдоль дорожек (рис. 7). Характерным элементом являются акценты, расположенные в центре двора-сквера, древесные посадки лишь оттеняют планировочное решение. То есть дворовое пространство благоустраивалось аналогично городским скверам.

Рисунок 7 – Дворовое пространство квартала Усачевка (г. Москва), созданного в 30-50-е годы [11]

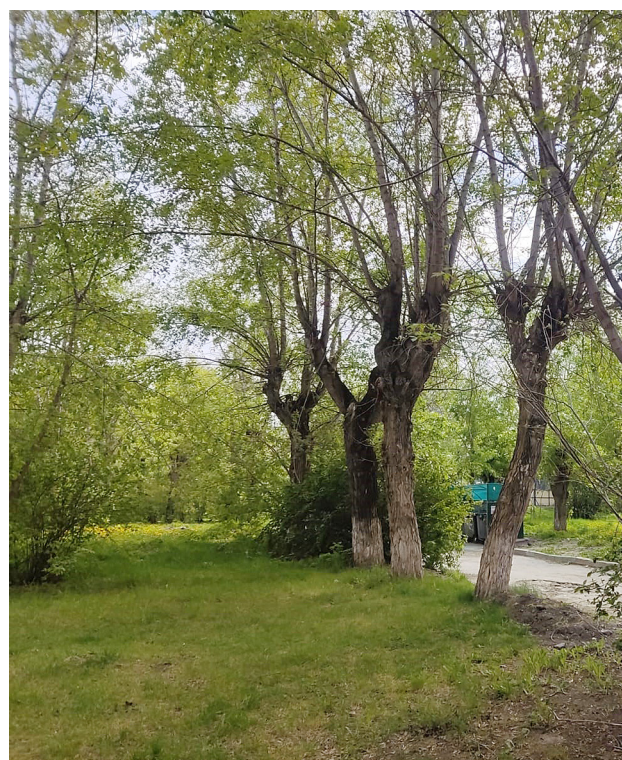
В настоящее время у тополей видны следы неоднократного кронирования, которое отразилось на их высоте – около 12 м, что гораздо ниже высоты некронированных тополей, произрастающих в г. Екатеринбурге (рис. 8).

Рисунок 8 – Тополя бальзамические (*Populus balsamifera* L.), высаженные в 50-х годах прошлого века, со следами регулярного кронирования
